土壤汚染情報公開台帳

## 1 調査概要

本調査は、東京都条例第116条第1項の定めにより実施した、調査対象地における工場の廃止に伴う土地の汚染状況調査である。

## 別紙2 土壤地下水汚染対策実施範囲

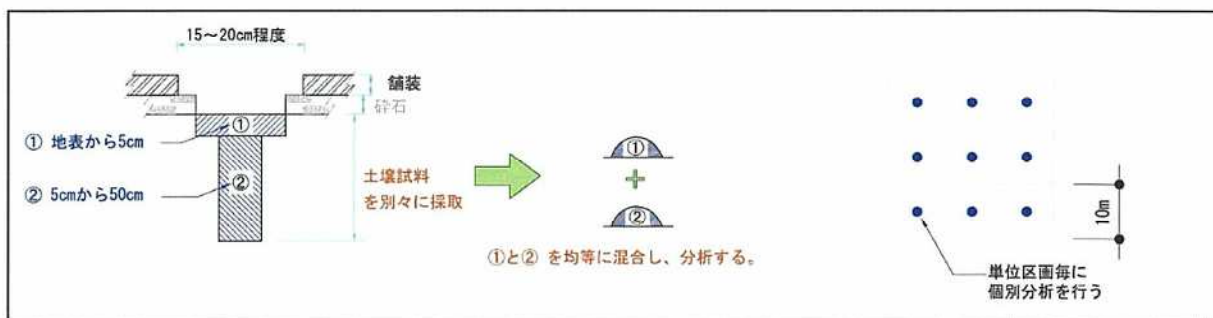
- 1) 計画図面にに基づき調査地点を測量により位置を出した。
- 2) 調査地点がアスファルト・コンクリート等で舗装されている場合はコア抜きを行った。コア抜きにはダイヤモンドコアカッターを使用し、掘削孔は直径15～20cmとした。
- 3) 土壌試料は、汚染のおそれが生じた場所の位置を基準として採取した。
  - ・汚染のおそれが生じた場所の位置が現況地表面の場合には地表～深さ5cmの土壌と深さ5～50cmまでの土壌を採取した。
- 4) 調査孔は砂により埋戻し、地表面は周囲と同様の素材で復旧した。
- 5) 採取した土壌試料は計量証明機関に搬入し、土壌溶出量及び土壌含有量分析を実施した。
  - ・単位区画毎の分析試料は、地表～深さ5cmと深さ5～50cmまでの土壌を等量混合した土壌、または、汚染のおそれが生じた位置から深さ50cmまでの土壌とした。

土壌汚染が存在するおそれが比較的多いと認められる土地（単位区画）での表層土壌調査イメージ図

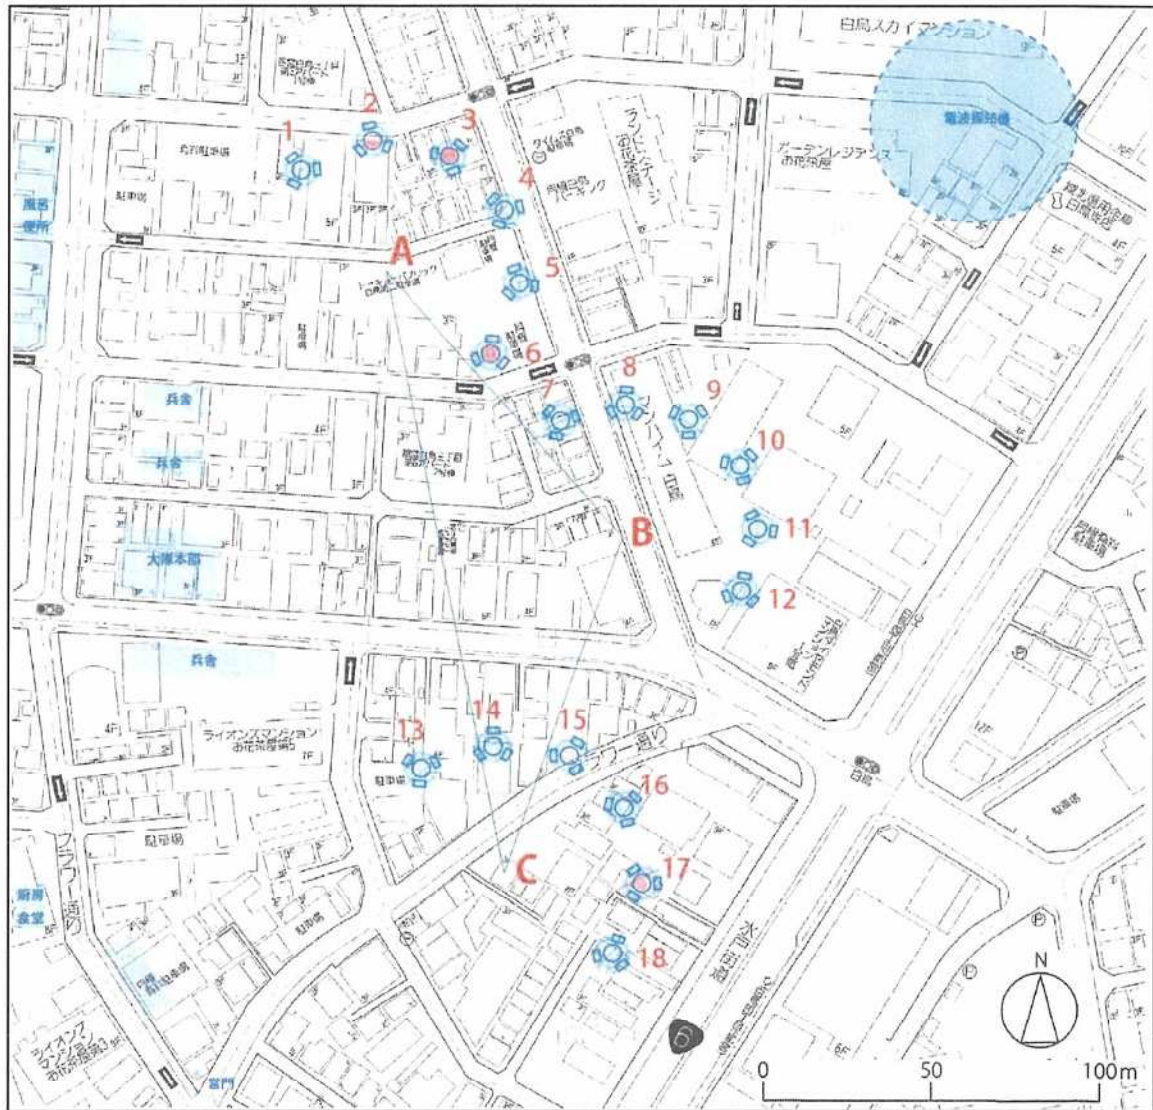
青砥高射砲陣地

対策地域には戦時中の高射砲陣地が多数あり、本対策地にも NO.17 の高射砲陣地が存在する。

地域全体の高射砲陣地の位置及び NO.17 高射砲陣地内の砲台の詳細図は以下に示すとおりである。

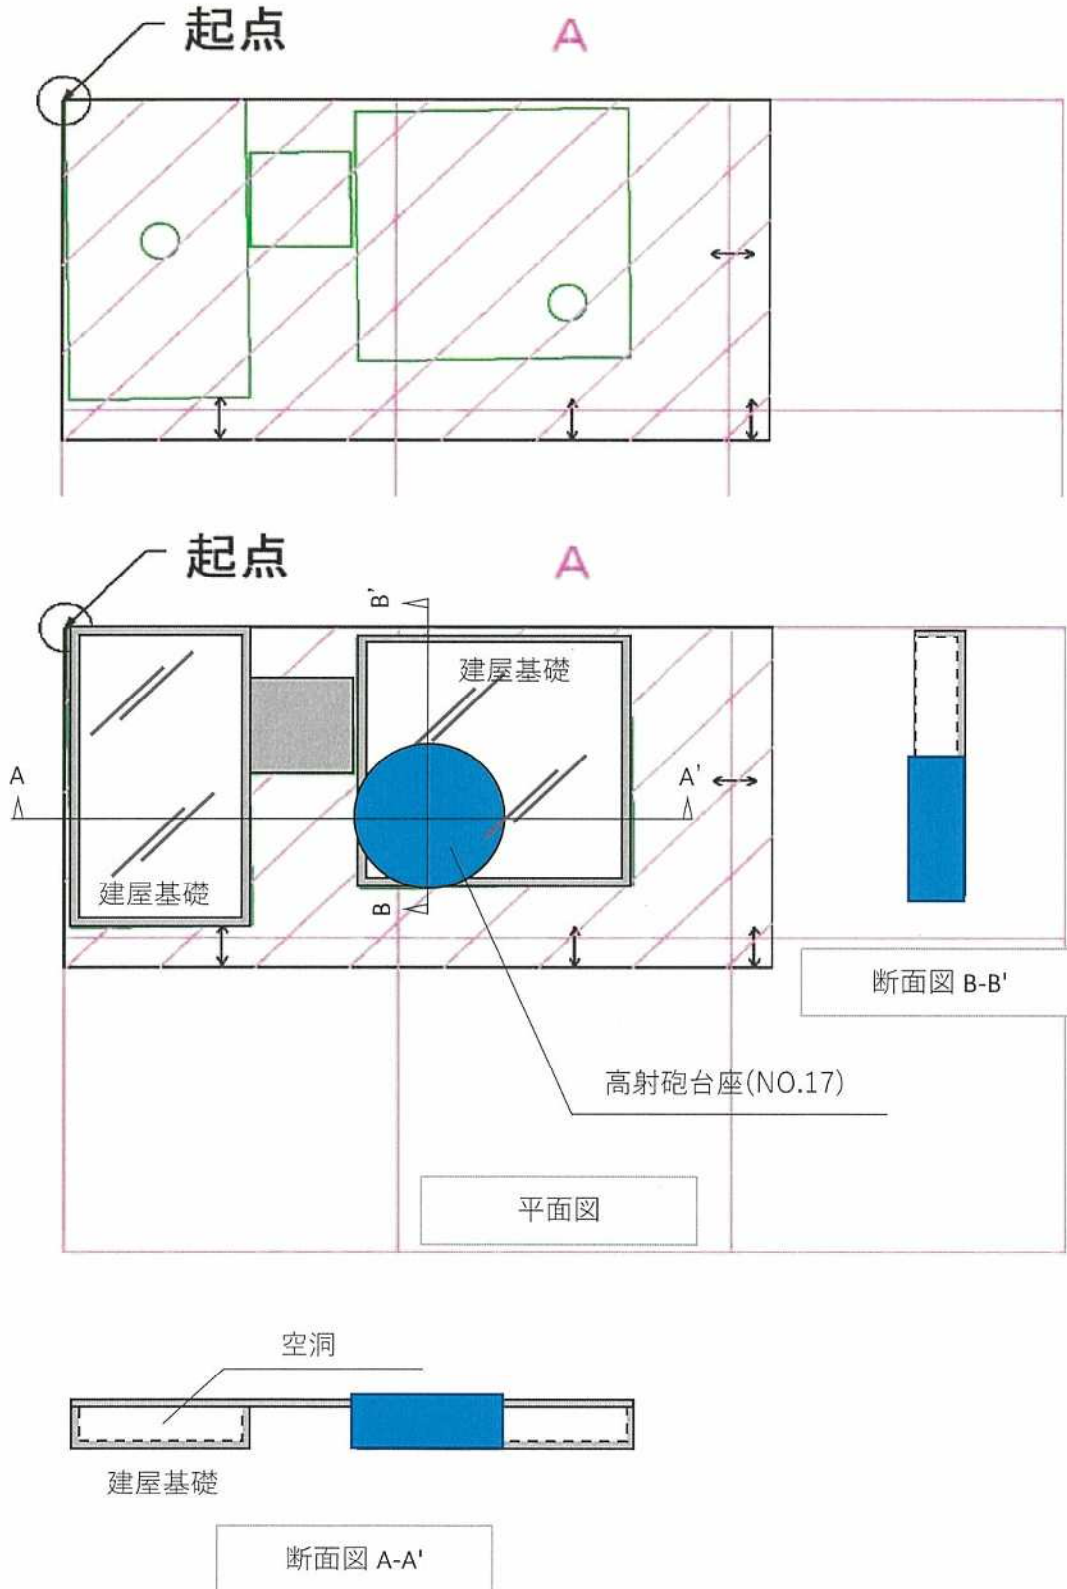
対策実施範囲には建屋基礎と青砥高射砲の台座(NO.17)が存在する。

建屋基礎と青砥高射砲台座(NO.17)の平面位置図及び断面図は以下に示すとおりである。
