水元公園における除染後の放射線量の経過測定について

平成24年7月9日に水元公園内で局所的除染を行った箇所について、除染後の経過測定の結果を下記のとおりお知らせいたします。

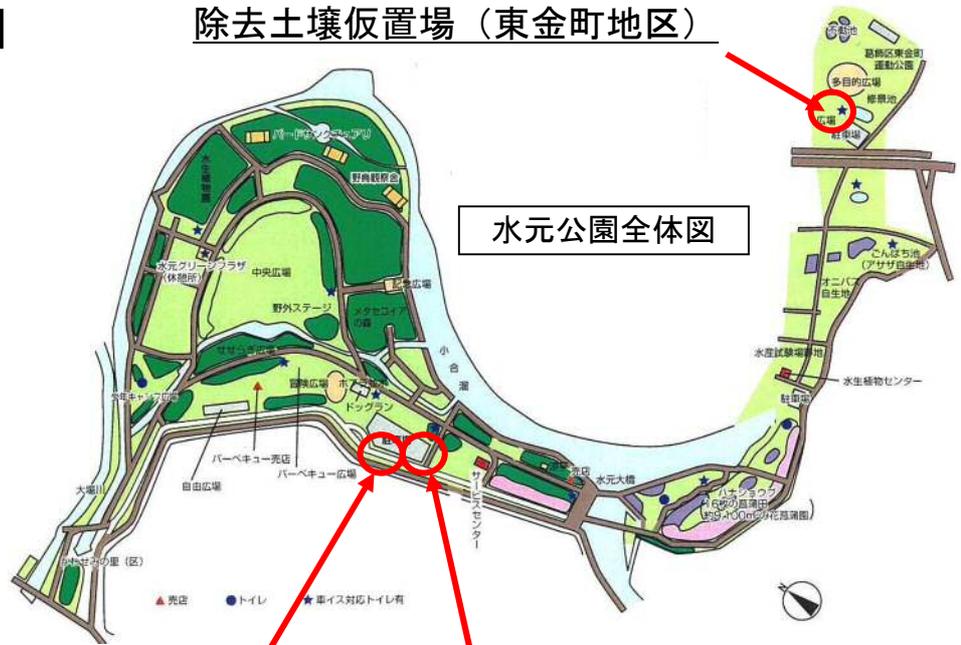
## 除去土壌仮置場（東金町地区）

調査箇所	測定位置	空間線量( $\mu$ SV/h)					
		H24.7.17 13:00-16:00 1週間後	H24.7.23 13:30-16:00 2週間後	H24.7.30 10:30-13:00 3週間後	H24.8.6 13:30-16:00 4週間後	H24.9.3 15:00-17:00 2ヶ月後	H24.10.10 10:00-11:40 3ヶ月後
駐車場西側	①	0.28	0.30	0.31	0.31	0.30	0.30
	②	0.28	0.30	0.30	0.30	0.30	0.30
	③	0.28	0.31	0.30	0.32	0.29	0.30
	④	0.27	0.31	0.31	0.30	0.29	0.30
	⑤	0.28	0.30	0.31	0.30	0.29	0.30
	⑥	0.29	0.30	0.30	0.31	0.30	0.30
	⑦	0.29	0.30	0.31	0.30	0.30	0.30
	⑧	0.28	0.30	0.31	0.28	0.30	0.30
駐車場南側	⑨ 地面から1m	0.34	0.35	0.37	0.36	0.34	0.34
仮置き場	⑩	0.18	0.19	0.17	0.19	0.18	0.18
	⑪ 地面から1m、	0.19	0.21	0.20	0.19	0.21	0.19
	⑫ 囲いから0.01m	0.17	0.18	0.19	0.16	0.17	0.14
	⑬	0.19	0.20	0.19	0.19	0.19	0.19
