(仮称) 葛飾区移動等円滑化促進方針 (案)

資料編

3. まち歩き調査の結果概要

3.1 京成立石駅周辺地区

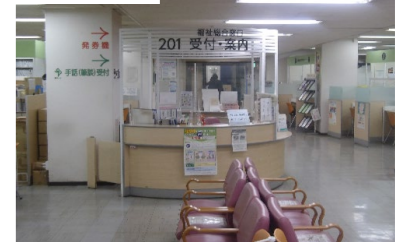
【写真1】

葛飾区総合庁舎については、施設が老朽化していることもあり、エレベーターのカゴの大きさが十分でないといった指摘がありました。バリアフリートイレについては、ベビーベッドが設置されていないものの、オストメイト機能が備えてあることを評価する意見がありました。ただし、オストメイト(内部障害)対応していることが外部から分からないことが課題として挙げられました。また、2階福祉課の窓口においては、耳マーク・手話マークが掲示されているものの、掲示場所の分かりにくさも課題として挙げられました。

| 項目 | 気づいた点 |
|---|---|
| 案内 | ● 耳マーク・手話マークが掲示されており、情報提供できるようになっている(2F福祉課) ▲ 耳マークの掲示場所が悪く、気付きにくい【写真1】 |

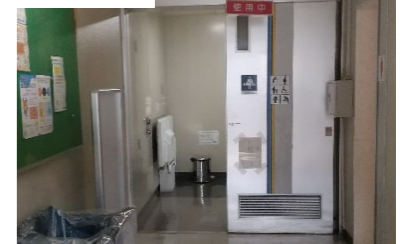
【写真2】

| 項目 | 気づいた点 |
|---|---|
| トイレ | ● オストメイトなどの様々な機能を備えている(2Fトイレ)【写真2】 ▲ オストメイトの有無が分かりづらい【写真2】 |

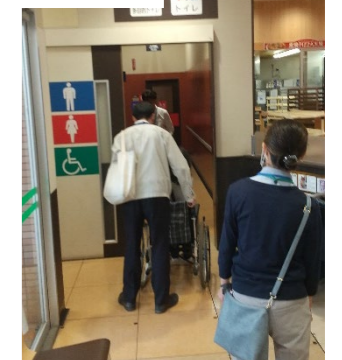
【写真3】

| 項目 | 気づいた点 |
|---|--|
| トイレ | ● おむつが捨てられて良い ▲ 多機能トイレに補助便座・汚物入れが無い【写真3】 |

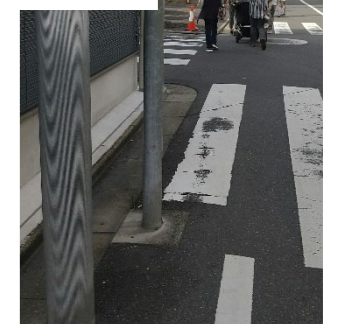
【写真4】

経路については、植栽や根上がり、電柱、敷地内からはみ出している自転車等が通行の妨げになっているといった意見がありました。また、踏切については、車いすで通行する際にガタガタとして通りにくいという意見がありました。

| 項目 | 気づいた点 |
|---|--|
| 歩道 | ▲ 植栽や根上がり、電柱等が通行の妨げに【写真4】【写真5】 ▲ 自転車が敷地からはみ出していた ▲ 隣地境界上の歩道上空地にフェンスがあり、通行の妨げになっている |
